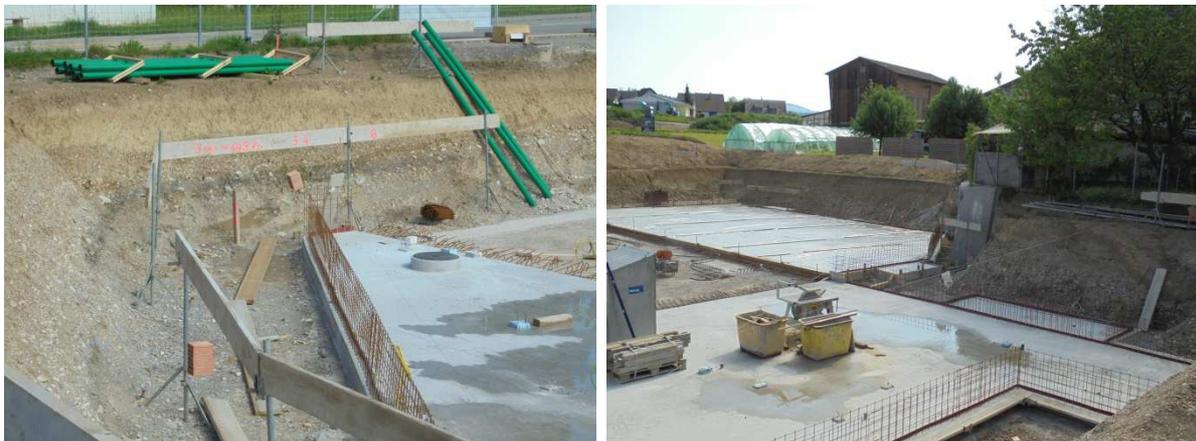
Bild:

Lokalität	Gemeinde	Länge	Breite	Höhe
Gass (Baugrube)	Matzingen	712'225	264'250	445
Seite	Aufnahmejahr	Autor		
	2016	Bolz

Mächtigkeit	Beschreibung	Proben
1.5-2m	brauner Sand	
0.3m	schwarzer Kies	
2-3m	heller Kies
