Lokalität	Gemeinde	Länge	Breite	Höhe
Bettlingen	Stettfurt	713'425	264'475	455
		713'550	264'575	458
Seite	Aufnahmejahr	Autor		
	2017	Bolz

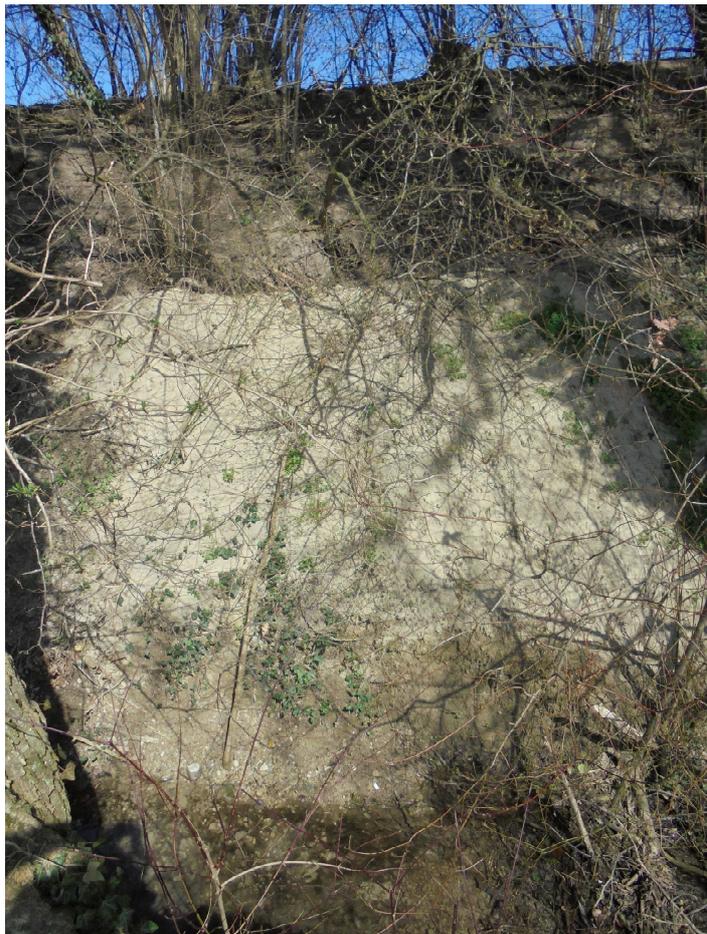
Bild:

Mächtigkeit	Beschreibung	Proben
mehrere Meter	siltig-lehmiger Sand, wenig oder gar kein Kies, grosse Fuchsbaue, weiss, zuoberst Steine und braun, Bach fliesst in Lehm
