| Lokalität | Gemeinde | Länge | Breite | Höhe |
| Speck | Dussnang | 712'300 | 254'175 | 760 |

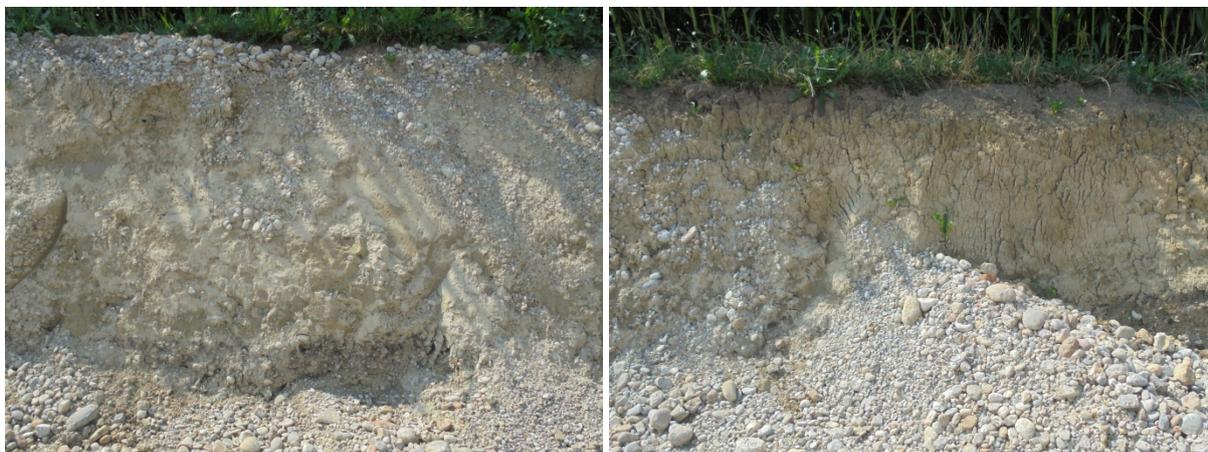
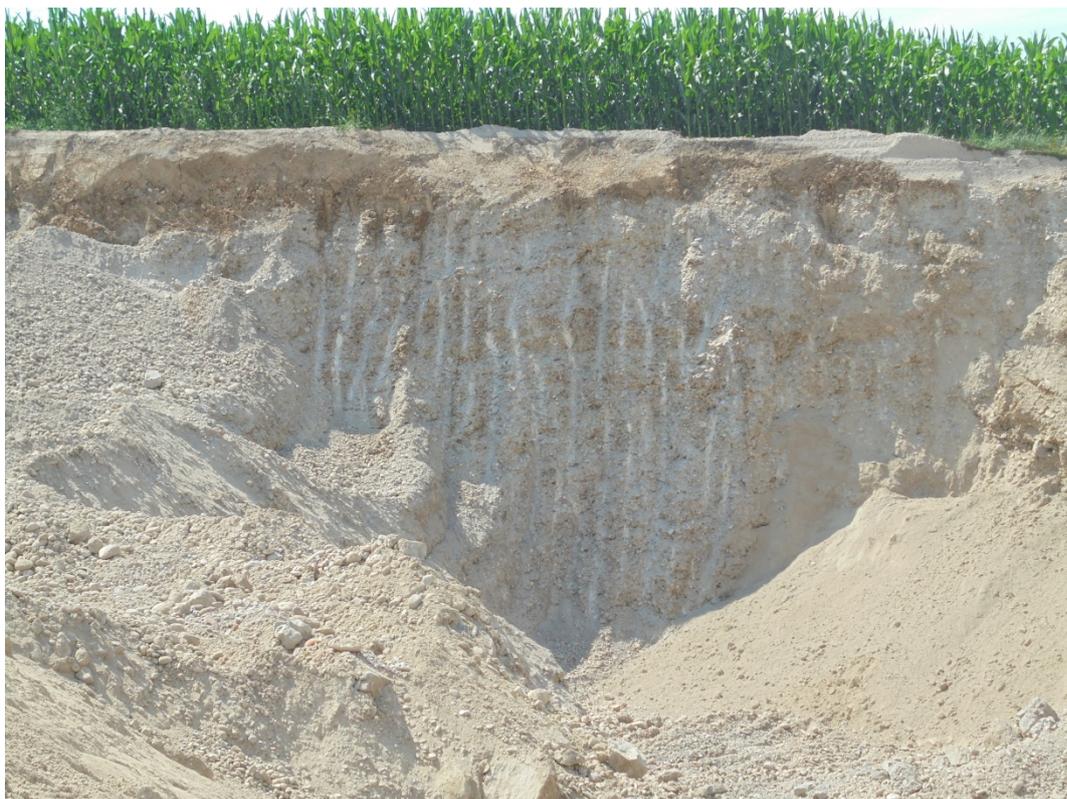
Bild:

| Mächtigkeit | Beschreibung | Proben |
|---|--|---|
| 0.3m | Im S Groblage aus Steinen (Nagelfluhschutt, künstlich?), gegen N auskeilend | |
| 1m | Lehm, im S mit Kies (viele Nagelfluhrümmen), grau-beige, im N ohne Kies, braun, leicht sandig | |
| >5m | Nagelfluh, stark verwittert, relativ locker, grobkörnig mit Komponenten von > 20cm, zuoberst knapp 5cm braun-schwarzer Verwitterungshorizont, der Lehm dringt von oben teilweise in Spalten ein. | |
