Lokalität	Gemeinde	Länge	Breite	Höhe
Stich	Aadorf	712'150	260'375	600
Seite	Aufnahmejahr	Autor		
	2018	Bolz

Lokalität	Gemeinde	Länge	Breite	Höhe
Stich	Aadorf	712'100	260'450	580
Seite	Aufnahmejahr	Autor		
	2018	Bolz

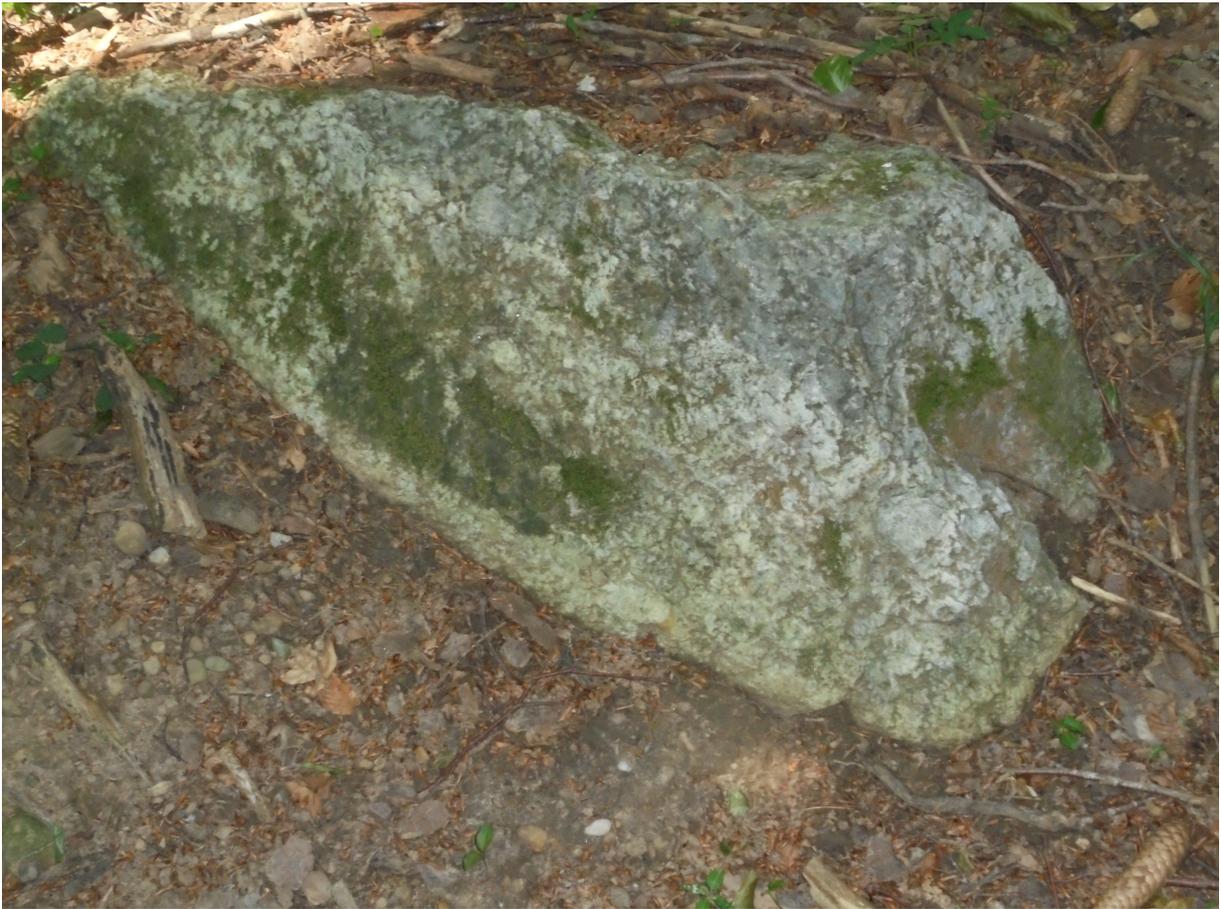
Bild:

Mächtigkeit	Beschreibung	Proben
?	leicht lehmiger Sand mit Kies und Steinen, oben ein grosser Erratiker im Boden (Gneis), an den Hang anlehrende Moräne mit kleiner Entwässerungs-rinne im S

Gneiserratiker im Boden bei Stich
